**DATOS PRUEBA**

Empresa: COMUNIDAD DE REGANTES LA PUEBLA DE MULA

Equipo: BIOTANK ULTRASONIDOS

Procedencia del agua: Residual (EDAR de Mula)

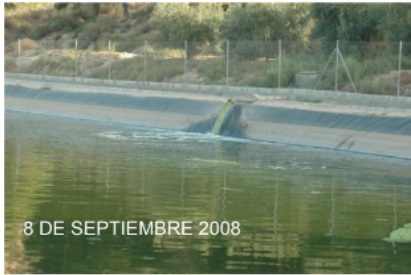
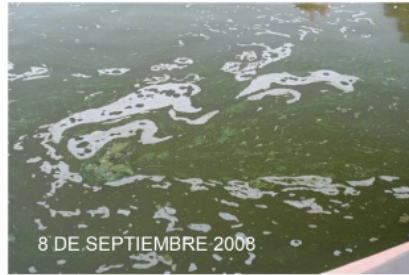
## ANTES

Tras finalizar la prueba con Uds. Interpretamos resultados obtenidos en función de parámetros de interés para su óptima mejora de producción agrícola. En las fotos se puede observar que transcurrido 30 días el agua ha perdido la pigmentación verdosa debido a la ausencia de clorofila de las algas. Se puede observar en la foto 5 el estado del pantano contiguo, en el que no hemos realizado tratamiento, como el agua tiene un intenso color verde debido a la gran concentración de algas en este caso unicelulares (Microcystis). Se observa también cómo ha desaparecido el olor tan intenso ya que el agua está más oxigenada y como consecuencia disminuyen las bacterias anaerobias, dando una mayor calidad al agua.
